**Előzetes tartószerkezeti szakértői vélemény**  
**az**  
**Üllő városi sportcsarnok tetőszerkezetére telepítendő napelem**  
**táblák elhelyezhetőségéről**  
**Üllő, Malom u. 1., hrsz: 49/5**

Megrendelő: Üllői Polgármesteri Hivatal

Budapest, 2023. május 15.

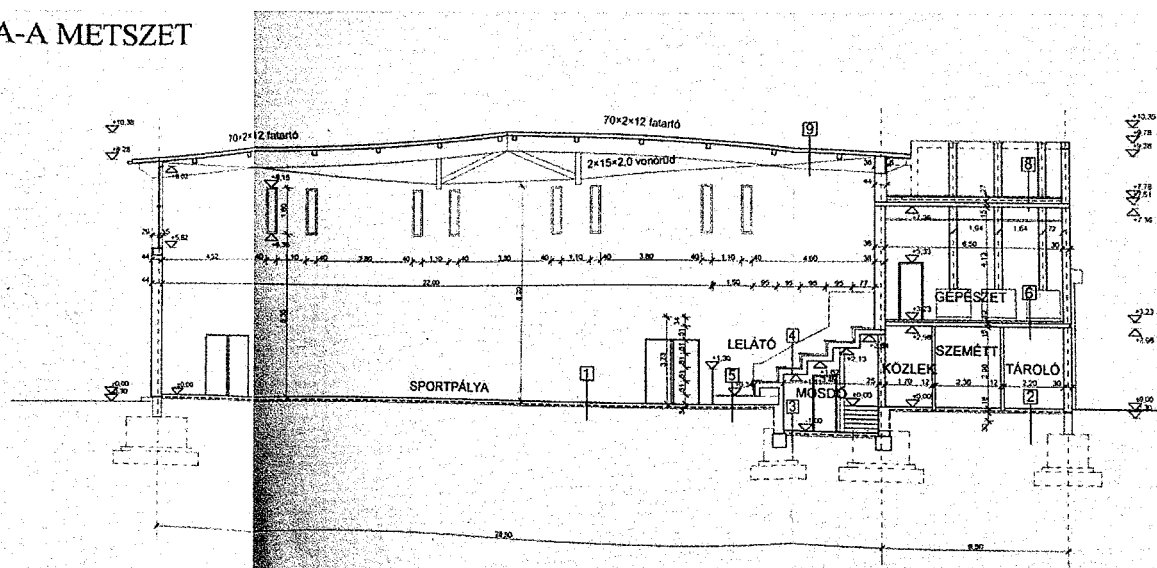
1. ábra Engedélyezési tervecsomag építész kereszt metszete

Az építész metszeten ábrázolt tetőszerkezet egy vonórudas, feszítőműves rétegelt-ragasztott tetőszerkezet (1. ábra).

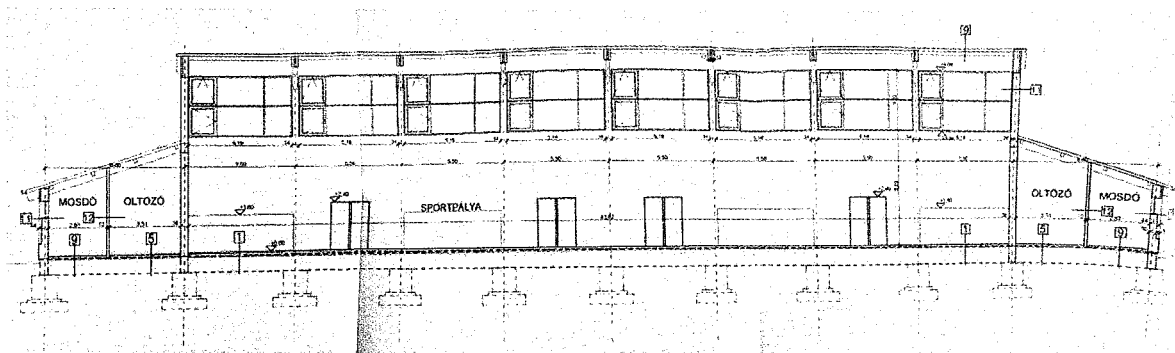
2. ábra Engedélyezési tervecsomag építész hossz metszete

A keretállás távolság 550 cm (2. ábra).

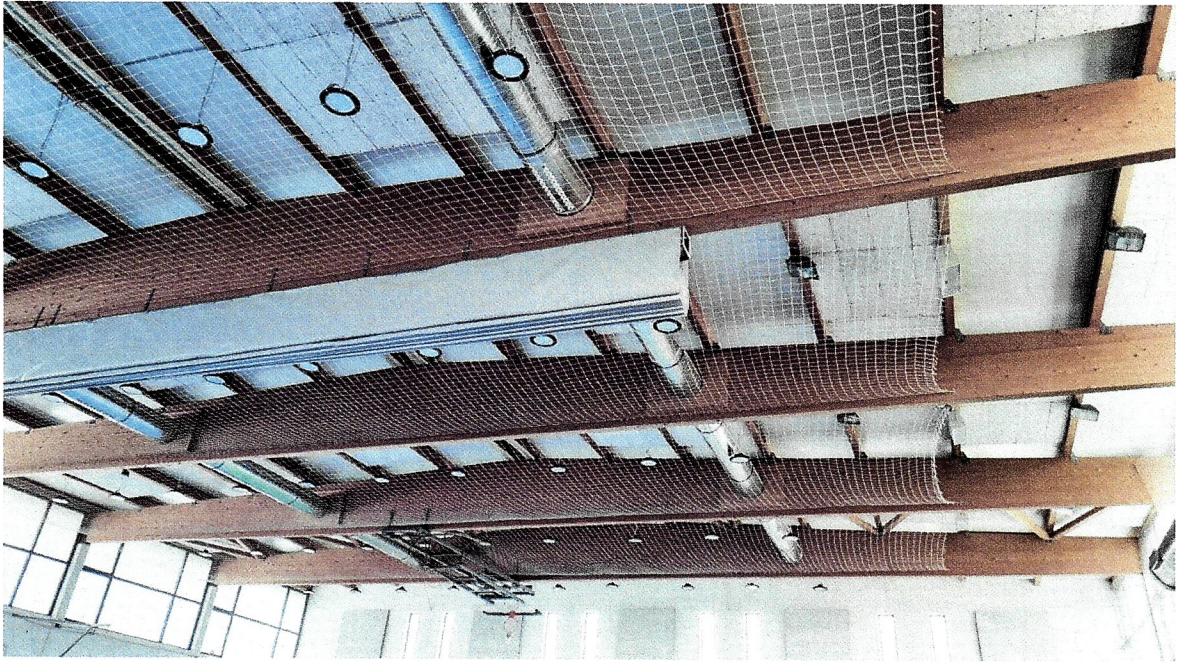
3. ábra Megépült sportpálya feletti tetőszerkezet

A kiviteli tervek nem álltak a rendelkezésemre. A helyszíni bejárás során (2023. május 3.) azt tapasztaltam, hogy 2007-ben a tetőszerkezet nem az építési engedélynek megfelelően épült meg.

Nem három csuklós vonórudas feszítőműves szerkezet épült meg, hanem kéttámaszú tartóként került a sportpálya lefedésre (3. ábra).

A rétegelt-ragasztott főtartó alsó öve vízszintes, a felső öve ferde a tető lejtése miatt. Két légtechnikai cső fut hosszában, melyek 1-1 helyen áttörést jelentenek a főtartókon. (3. ábra)

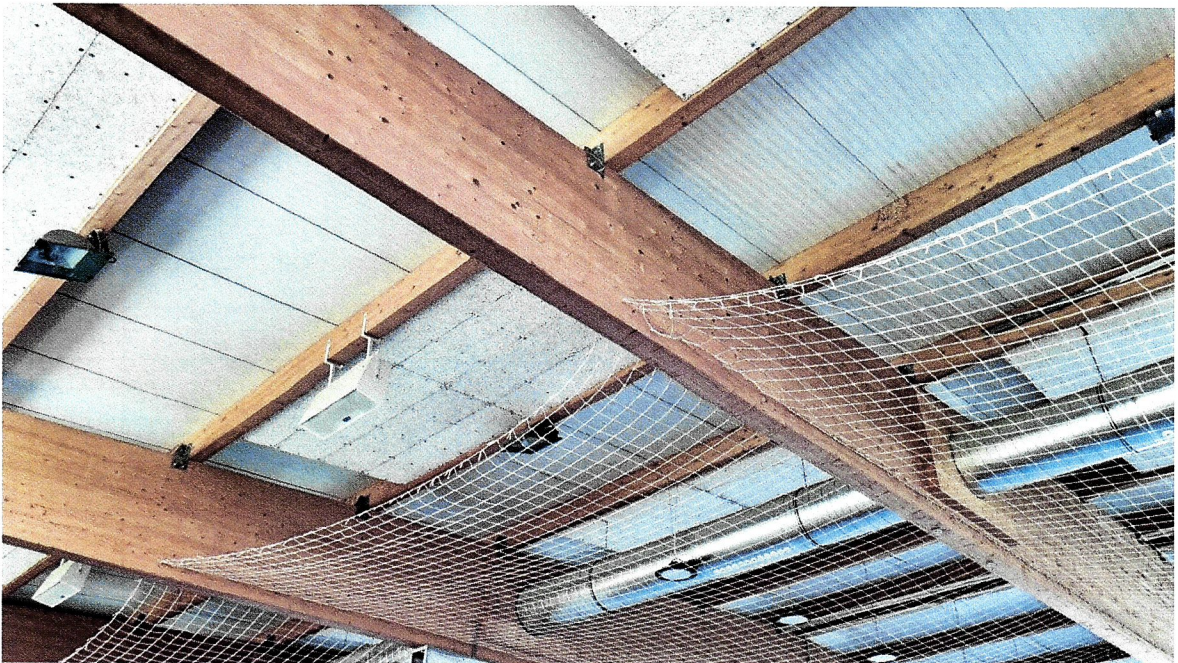
4. ábra Tetőszerkezet közelről

A fa szelemenek távolsága  $\sim 2$  m. A fa szelemenekre vélhetően a tervezett szendvicspanel került elhelyezésre (4. ábra).

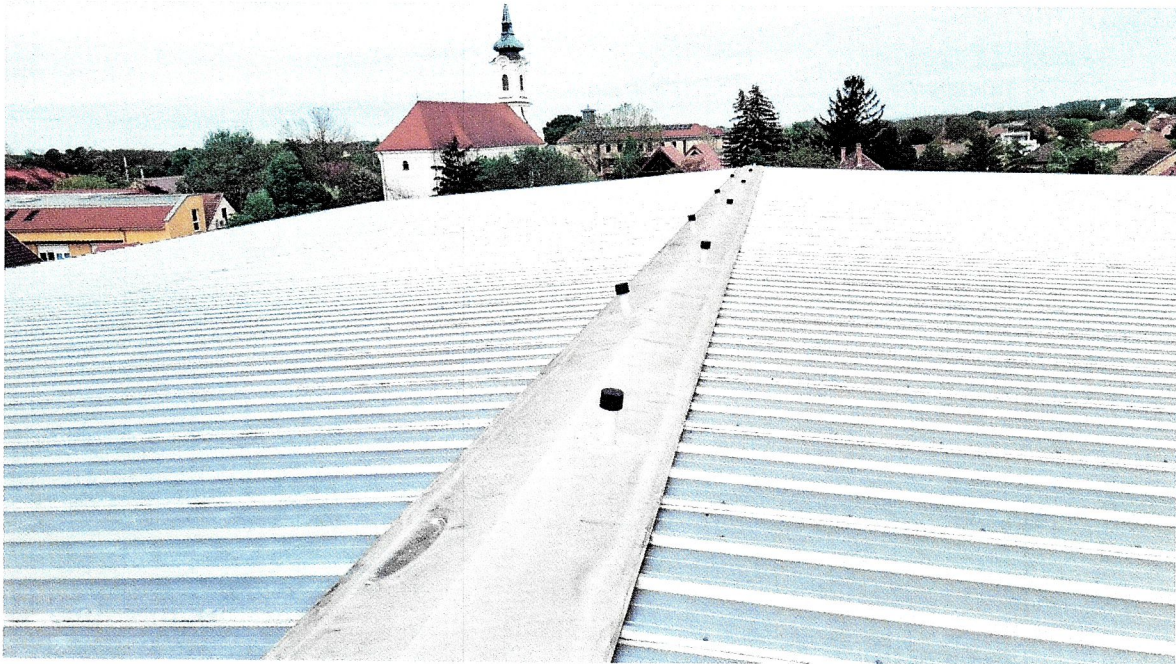
5. ábra Tetőszerkezet felülről

A szendvicspanelek tetősíkonként 2 darabból készültek. A táblák hossza  $\sim 7,5$  m.

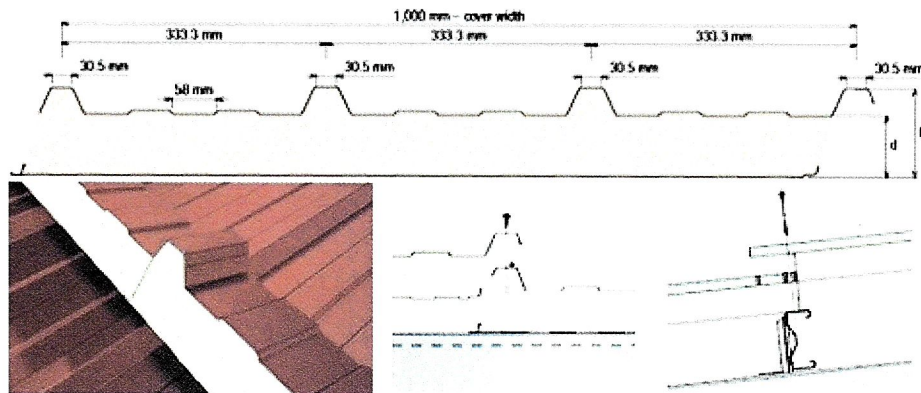
6. ábra Szendvicspanel elvi kialakítása

A napelem táblák elhelyezésétől függetlenül jelentkező problémaként, hogy a tető héjazat a sportpálya felett helyenként beázik. A tető felújítására Vadócz Bence László műszaki ellenőr készített Műszaki véleményt. A Műszaki véleményben Vadócz Bence kolléga úr javasolja a tetőhéjazat állapotának ellenőrzését, kiemelten a gerinc vonalában. Ellenőrizni tartja szükségesnek a fémlemez alatti fólia vagy filc hiányát. Mivel szendvicspanelek adják a tető héjalását, így nem készült és nem is készülhetett olyan fólia vagy filc, amit bontás nélkül nem látnánk, mivel alulról és felülről is szabadon látszik a szendvicspanel. (Nem trapézlemez fedés készül a hőszigetelés fölé, hanem egybe gyártott alsó-felső acél vértézettel készült a szendvicspanel). (6. ábra)

A Műszaki véleményben foglalt többi tennivaló szakmailag indokolt. A szendvicspaneleket vélhetően nem szükséges cserélni. A szendvicspanelek oldalsó és alsó-felső élén elhelyezkedő csavaros kapcsolatok vízzárását kell megoldani. A csavarokat valószínűleg ki kell cserélni, hogy az előregedett alátéteket újakra lehessen cserélni. A gerinc és az eresz vonalában lévő leírt javítások indokoltak.
