ÜLLŐ, ÁRPÁD FEJEDELEM UTCA 1. SPORTCSARNOK

TETŐFEDÉS ÁLLAPOTÉRTÉKELÉSE ÉS FELÚJÍTÁSI JAVASLATA

SZAKÉRTŐI VÉLEMÉNY

Budapest, 2023. július 13.

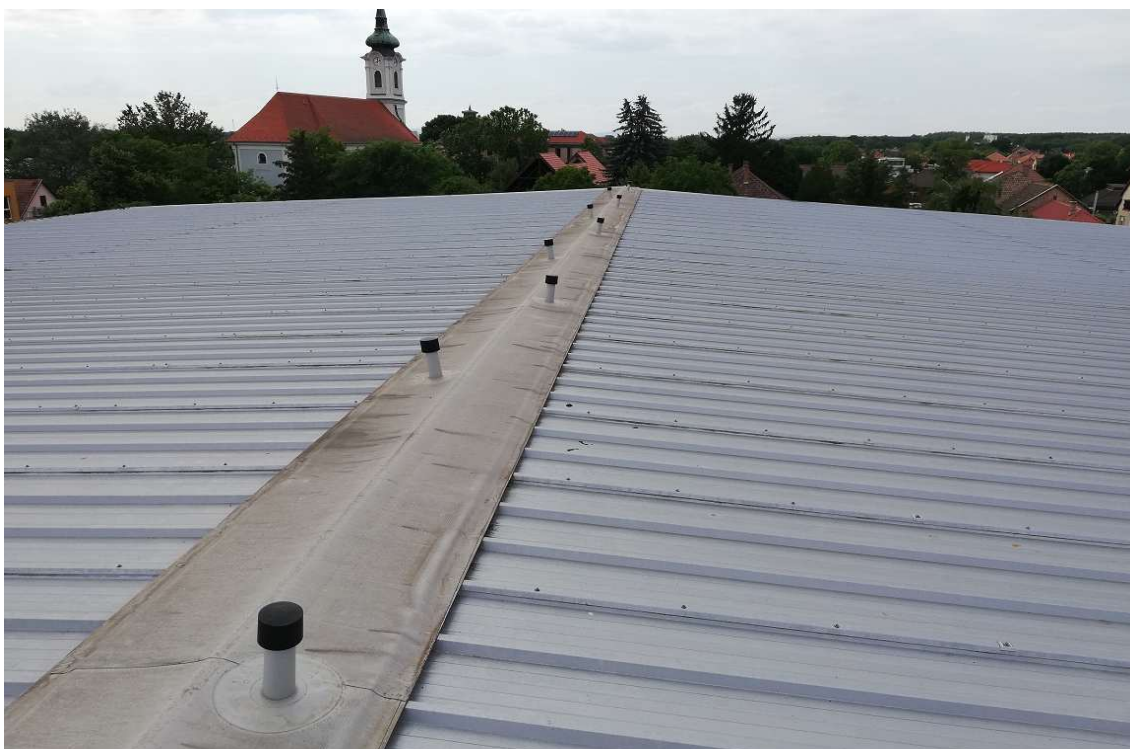
- **A fő épülettömeg feletti tető hajlásszöge 4° (7%),** ami a gyártó által a KS 1000 RW termékre **előírt alsó határérték.** A termék adatlapja alapján 4-8° közötti, **alacsony hajlásszög esetén nem megengedett a panelek lejtésirányú toldása,** azonban a **csarnok felett toldással, két-két panelt** építettek be. (borító kép és 4. kép)

- A gerinc zónájába utólag páraszellőzőket építettek be. (címlap és 7. képek); a feltárás egy páraszellőzőnél történt.

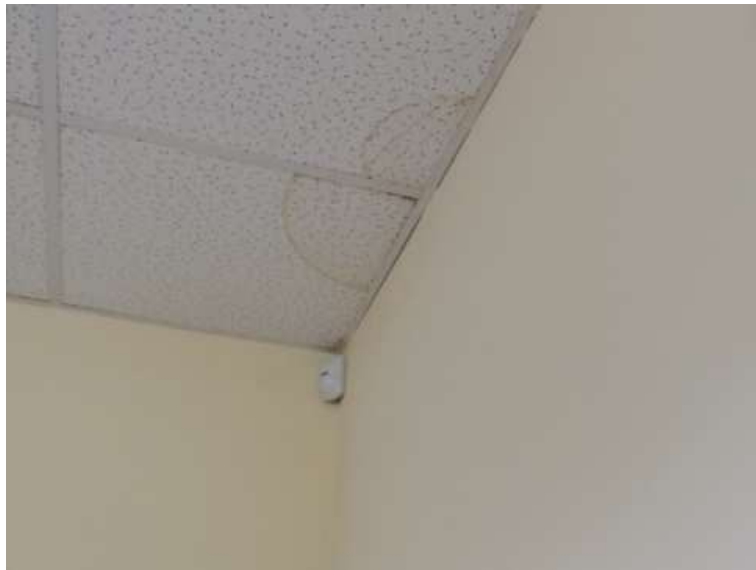
1. kép

- Az álmennyezeten helyenként beázásra utaló elszíneződések láthatók. (1. kép)
- Az irodában az álmennyezeti térben a nagyobb hajlásszögű tető belső burkolata nem csatlakozik **a vakolt felületű falakhoz, itt csak** a két szerkezet közötti résbe betömött szálal hőszigetelő anyag látható; a tető tehát nem légzáró. (2. és 3. kép)

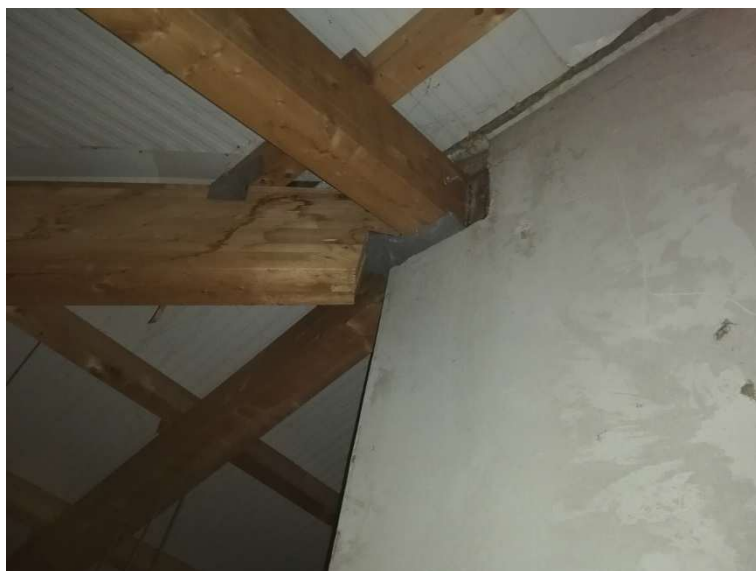
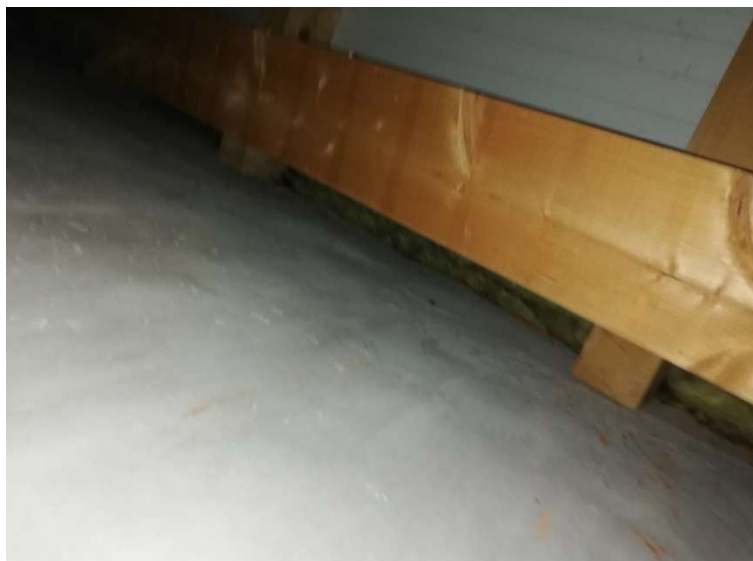
A **belső oldali lég- és párazárás nem küszült** el a szendvicspanelek és falak találkozására mentén.

- A **belső oldali lég- és párazárást** pótolni kell a **szendvicspanelek falcsatlakozása** mentén. A részbe elhelyezett **szálas hőszigetelés állapotát ellenőrizni kell, szükség esetén cserélni vagy pótolni kell. A hézagot** belső oldalról **öntapadó párazáró fóliával** (pl.: Alutrix, vagy ezzel műszakilag egyenértékű) **le kell zárni**. A fólia felhelyezése előtt a felületeket meg kell tisztítani, azok por- és zsírintesek legyenek. A fóliát a szendvicspanel belső fegyverzetéhez, és a vakolt falazathoz kell rögzíteni, legalább 10-10 cm széles felületeken. **A párazáró fólia öntapadó felületének tapadóképesége idővel csökkenhet**, így elválhat a felületektől, ezért **takaró- megtámasztó lemezt** kell felhelyezni elé, hogy **szorított kapcsolatot alakuljon ki**. A lemezek szélességét felmérés alapján kell meghatározni.

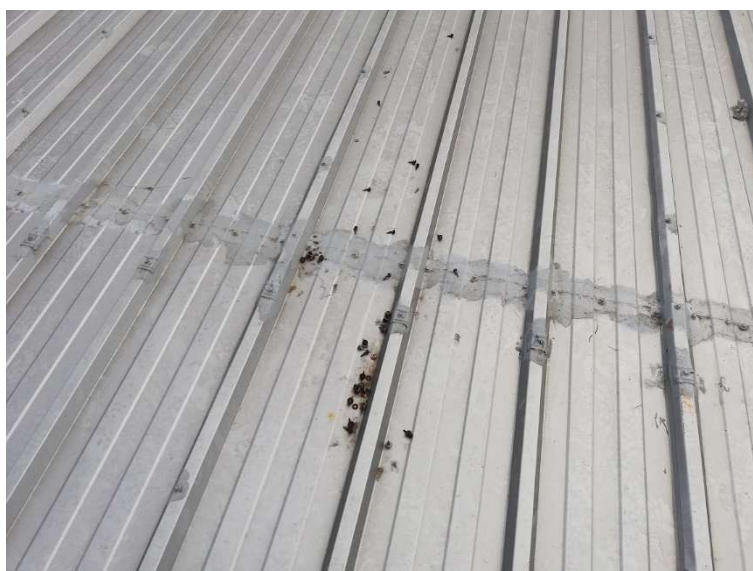
4. kép

- A panelek toldásainál és rögzítéseinél már korábban bevonatszigetelés lett utólag felhordva, hogy csökkentsék a beázások számát. (4. kép)
- **A főtartókon helyenként,** a gerinc melletti **szelemeneken folytonos leázási nyomok láthatók.** (5. és 6. kép)

A fő épülettömeg feletti tető hajlásszöge 4°, ami a gyártó által előírt legkisebb érték. Azonban feltételként jelenik meg az alkalmazástechnikai leírásban, hogy **ilyen alacsony hajlásszög esetén a paneleket nem lehet lejtésirányban toldani.**

A vizsgált tetőn két panelből áll minden fedési sáv, illetve az is látszik, hogy a beázások miatt ezeket a csatlakozásokat bevonatszigeteléssel vonták át.

Összefoglalásként megállapítható, hogy a tetőszerkezet eredendő hibája a 4 fokos meredekség mellett a **paneltoldás** alkalmazása; nem véletlen, hogy a toldási helyeket utólag már bevonattal kellett ellátni.

- A tetőgerinc felújítása mellett **ellenőrizni kell a panelek csatlakozásait**, toldásait és a rögzítési pontokat, szükség esetén újabb bevonatszigetelési réteget kell felhordani az alkalmazástechnikai előírásoknak megfelelően (pl.: Kemperol 2K-PUR, vagy ezzel műszakilag egyenértékű).

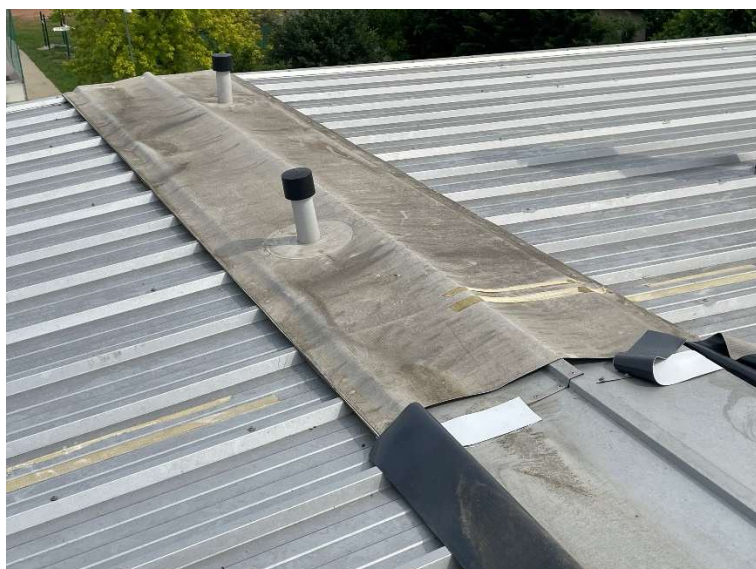
7. kép

- A feltárásnál látható volt, hogy a **gerinc menti beázás megszüntetésére - két réteg fémlemez takarás,** illetve egy réteg **PVC vízszigetelő lemez** beépítésével - **többször is kísérletet tettek.** (7. kép)
Vélhetően az építéssel egy időben került beépítésre a „Lindab” feliratú, tehát nem rendszerazonos **profil lemez,** illetve az **alatta található tömítő habszalag.**

- A **gerinc jelenlegi kialakítása nem megfelelő**, a meglévő fémlemez **fedéseket**, PVC szigetelést, profillemezeket, profil habszalagokat és a kiegészítő hőszigeteléseket **el kell bontani**.
- A szendvicspanelek **felső fegyverzetét a hullámvölgyekben fel kell törni** gyártói előírás alapján, hogy kialakuljon a vízgát.
- A belső takarólemez felületét meg kell tisztítani, hogy por-, zsír- és fagymentes legyen, majd **kenhető légzáró és párafékező masszával** (pl.: DÖRKEN DELTA-LIQUIXX) **biztosítani kell szerkezetek közti folytonos zárást**. A masszát a lemezen legalább 10 cm széles

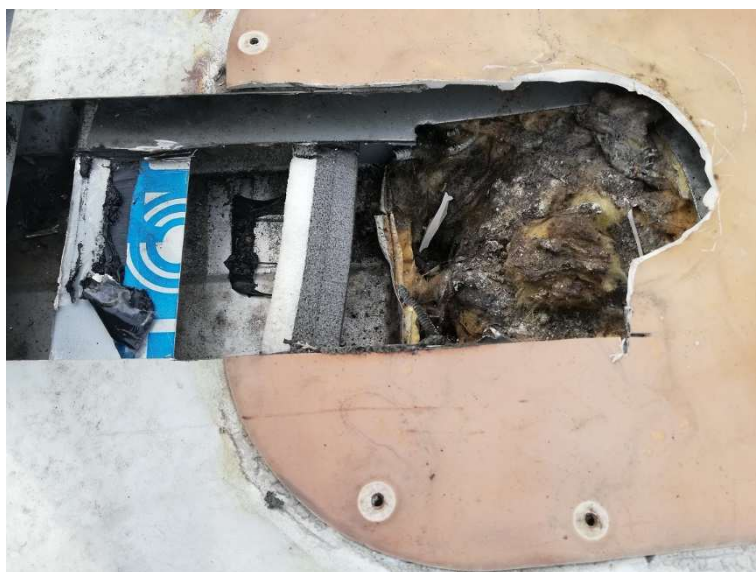
8. kép

- A második réteg fémlemezt túlvezették az előzőn, és a hullámhegyek mentén lett rögzítve, alá egy **újabb tömítő habszalag csík került elhelyezésre, melyet azonban nem védtek meg az időjárási hatásoktól, az UV sugárzástól.** (8., és 9. kép)

A **külső helyzetű tömítő habszalag nincs védve az időjárási hatásoktól**, ezért **előregedett, elporladt**. A két tömítés között kialakuló „dekompresziós” üreg nem tudja ellátni a feladatát.

- A szendvicspanel külső fém fegyverzetére fel kell helyezni a **rendszerazonos profil habszalagokat két-két sorban**, mely KS1000 RW panel esetén P12-es kóddal van jelezve a gyártói katalógusokban.
A két sor szalag az alacsony hajlásszög miatt is szükséges, így kialakul egy dekompressziós üreg az első mögött, mely a keresztmetszet megnövekedése elvén nyomáscsökkentő hatású.

- A külső helyzetű szalag felé a K102-es kódú, szintén a rendszer részét képező **takaró profillemezt** kell szegeccseléssel rögzíteni a hullámhegyeken, hogy a habszalag védett helyzetbe kerüljön.

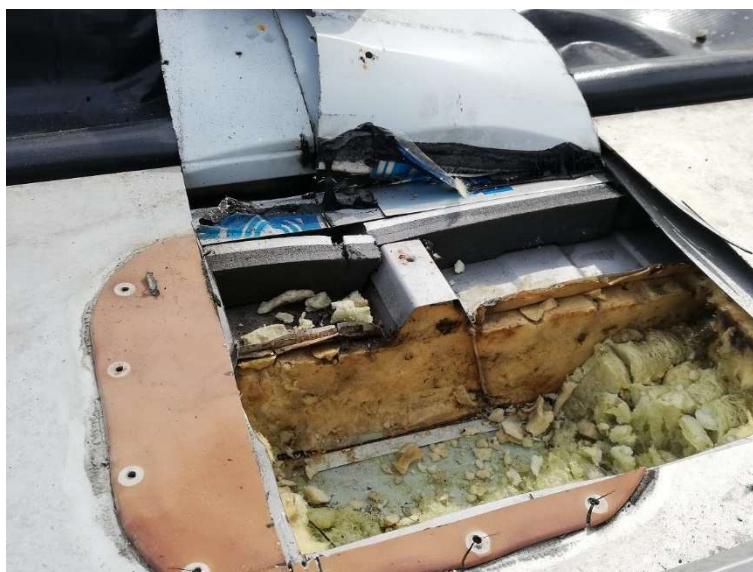
9. kép

- A **hullámvölgy vége** a feltárási helyen **fel van törve**, azonban csak **cca. 1 cm** magasságban. (9. kép)
- A két oldalról érkező **panelek vége között nagy távolság maradt**, melyet **poliuretán habbal és szálal hőszigeteléssel töltöttek ki**. (9. kép)
- A két szelemen közötti **alsó takarólemezt** fentről a panelek rögzítették, **nem fut be a szendvicspanel alá**. **Feltehetően páratechnikai tömés sem került elhelyezésre**. (9. kép)

A szendvicspanelek a gerinc menti páros szelemenekre ültetve érnek véget, így a **két oldalról érkező fedés között túl nagy távolság**

adódik. Szintén a szelemenekre került rögzítésre a belső oldali takarólemez is, a **párazárás emiatt nem folytonos**, tömítések nem voltak láthatók a feltárás során.

Az építés során kialakult **hézagot poliuretán habbal és szálal hőszigeteléssel töltötték ki**, mely nem felületfolytonos. A **panelek végén készült feltörés csak cca. 1 cm magas**; ezeknek fel kellene érniük a hullámhegyek felső síkjáig.

sávban és a hőszigetelő mag teljes (10 cm) magasságában fel kell hordani. A massa felhordásakor az alkalmazástechnikai leírás alapján kell eljárni, az **első réteg massa felvitele után rendszerazonos műanyag fátlyat** (pl.: DÖRKEN DELTA-LIQUIXX GT 10) kell ágyazni a frissen felkent anyagba, majd egy újabb réteg masszát kell felvinni a felületre.

- A lég- és páratömör szerkezetek felett **lépésálló, műgyanta kötésű kőzetgyapot hőszigetelő táblákat kell elhelyezni** (pl.: ROCKWOOL Dachrock, vagy ezzel műszakilag egyenértékű). A két szelemen közötti lemezszakaszra rálépni tilos.
