FAVIZSGÁLÓ SZAKÉRTŐI VÉLEMÉNY

Üllő, Dóra Sándor krt. 24. sz. ingatlannal szemben
fa állapot vizsgálata

Megrendelő:
Üllői Polgármesteri Hivatal
Szabó Ágnes aljegyző
2225 Üllő, Templom tér 3.

Göd, 2023. szeptember 6.

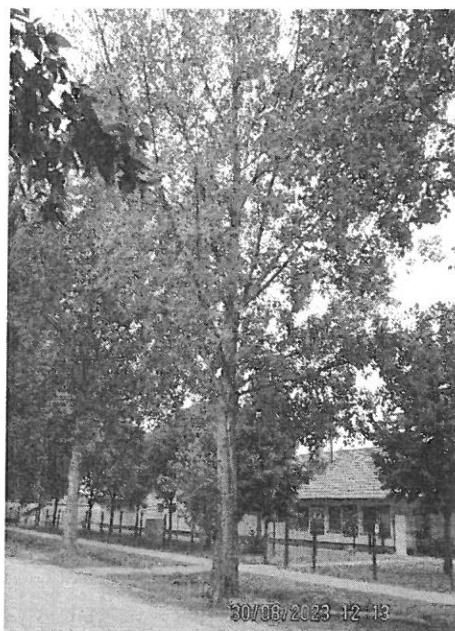
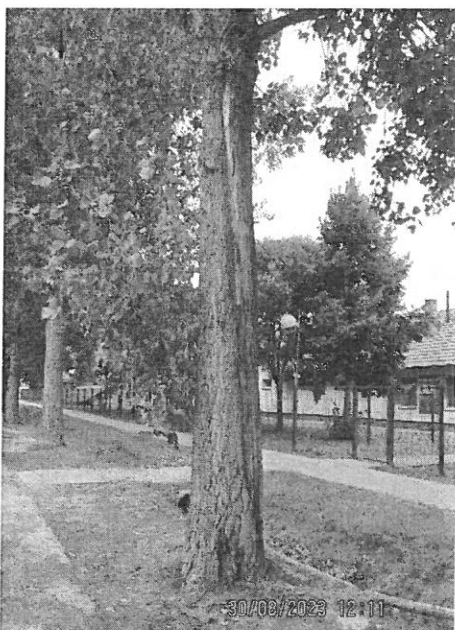
<u>gyökér, gyökérnyak állapot</u>	Radó sz.:	3
Az árokpararton a felszínen lévő gyökérzetén látható károsodások

<u>törzs állapot</u>	Radó sz.:	3
Károsodott, hosszában felrepedt kéreg, gomba termőtestek, fellazult kéreg

<u>korona, korona alap állapot</u>	Radó sz.:	3
Korona alapon is repedt a kéreg, ág törés nyomok, kezdődő csúcscsáradás

<u>életképesség</u>	Radó sz.:	3
A fa a termőhely által meghatározott életkor előtt lecsereplendő

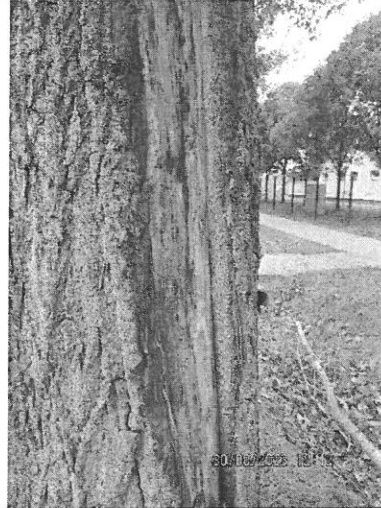
A tavalyi villámcsapás nyomán felerepedt kéreg jobb szélén a fa a sérülést sebszövettel lezárta, szépen be kalluszosodott. A kéreg a háncsot fedi, rázárt, korhadás, odvasodás nincs.

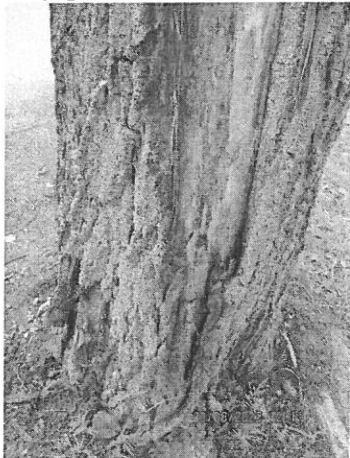
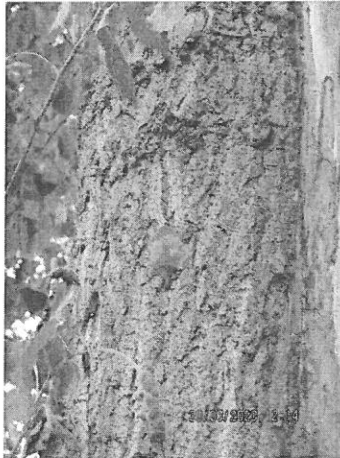
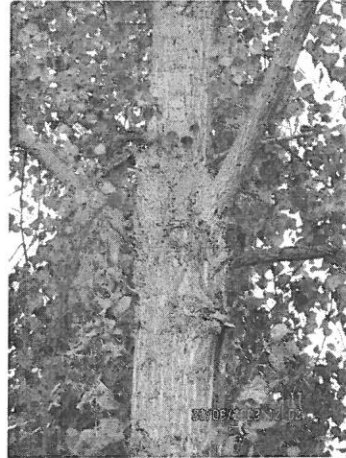
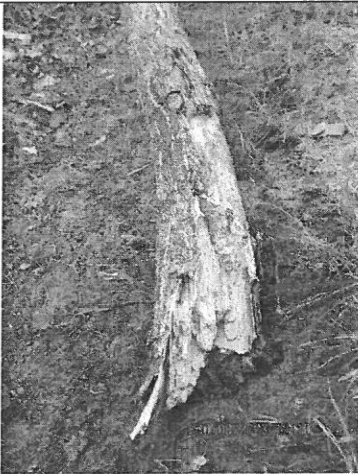
A felerepedt kéreg bal szélén azonban nem alakult ki lezáró sebszövet, gomba fertőzés lépett fel, ami a törzsön már kivirult, egészen fel a korona alapig megtalálhatók a termőtestek. A kéreg a háncsról leválik, a gyökérnyaktól a korona alapig kezdi ledobni a kérget.

A korona alapról idén augusztusban leszakadt ág törési felületén már látszódik és érződik a gomba hifa szaga, ami nem a leszakadás óta elmúlt 2 hétben telepedet meg rajta, hanem azt megelőzően.

A vizsgált fa hanyatló állapotban van, augusztus elején az ágtörés a fa természetes öntisztulási folyamata volt, mely során kizárta azt az ágát, ami nem kap elég tápanyagot a sérült nedvkeringés miatt. Ezt a törést a szeles, viharos időjárás felgyorsított. A fa kidőlése vagy a törzs törése jelen állapotában egyelőre nem vélelmezhető, de a gombák terjedése miatt – ami szakszerű kezeléssel sem fordítható vissza - a fát a fasorba ültetett többi egyednél hamarabb le kell majd cserélni.

A további ágtörések esélye átmenetileg szakszerű faápolással csökkenthető, ha a korona felületet a fa gátolt tápanyag ellátási lehetőségeihez igazítjuk, de a szövetekben lévő fertőzés miatt hosszútávon a fa rendszeres megfigyelése szükséges.

- Őszi faápolás: a korona 10-15 %-os csökkentése, a törés veszélyes ágak kiválogatása, ágcsonkok szakszerű kezelése.
- Jövő évi vegetációs időben, a nyár derekán a fa felülvizsgálata.
