FAVIZSGÁLÓ SZAKÉRTŐI VÉLEMÉNY

Üllő, Dóra Sándor krt. 24. sz. ingatlannal szemben
fa állapot vizsgálata

Megrendelő:
Üllői Polgármesteri Hivatal
Szabó Ágnes aljegyző
2225 Üllő, Templom tér 3.

Göd, 2023. szeptember 6.

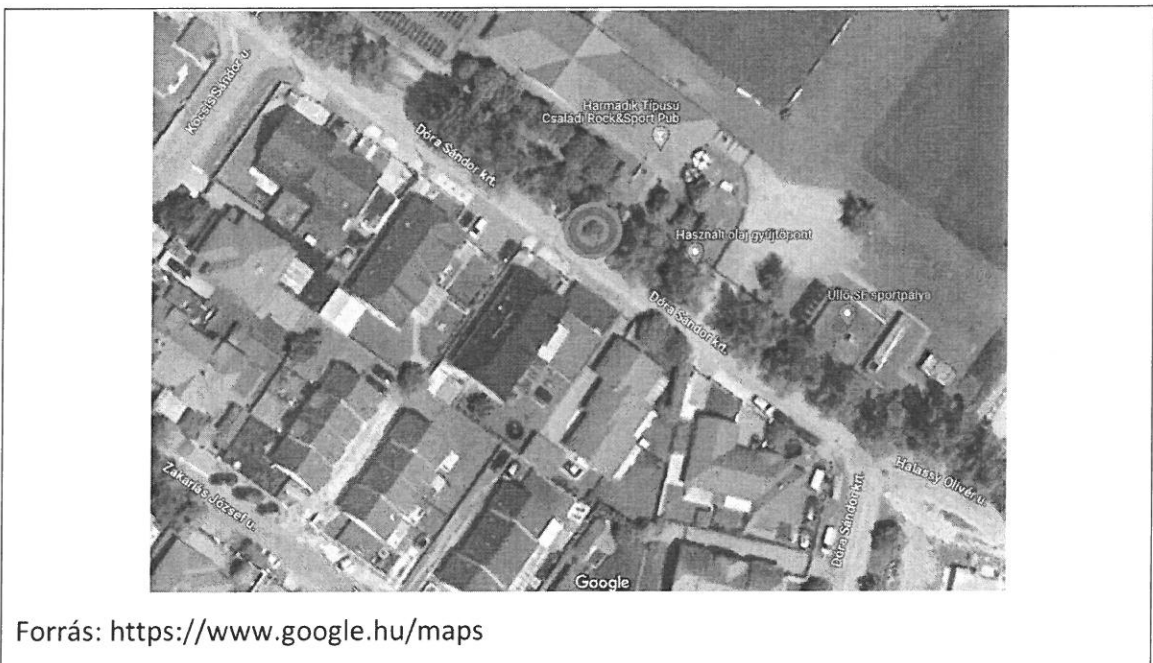
A fa elhelyezkedése

A fa az út melletti fasor egyede, tudatos kertészeti telepítés során ültették, a település üzemeltetői a fasorról nem rendelkeznek nyilvántartással.
